LAUDO 01.01.06.062019.18308

LAUDO DE EXAME DE IDENTIFICAÇÃO VEICULAR

Tipo/Modelo/Ano:	HYUNDAI CRETA 20A	Placa:	PCH 8635 PE
Nº Identificação Chassi:	9BHGC813BKP093211	Nº Identificação Motor:	F4NAJU990619

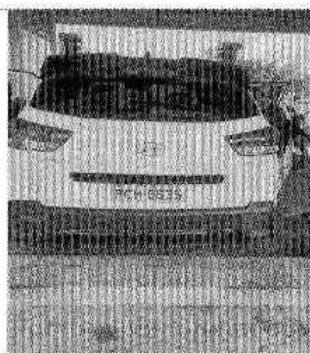
Ilustração 2 – Traseira do veículo

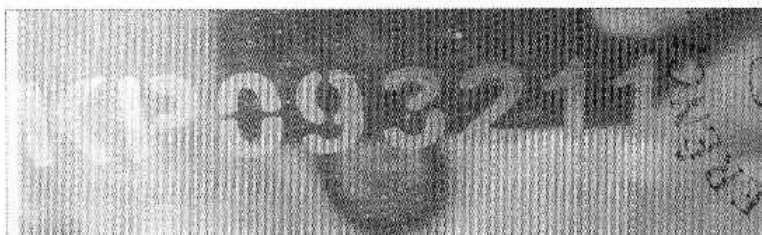
Examinando as **seqüências identificadoras em vidros**, evidenciou-se, no momento dos exames, que **NÃO** assemelhavam ao padrão utilizado pelo seu respectivo fabricante.

Ilustração 6 – VIS

Foi detectado e revelado por comprimentos de ondas de luz rasante na superfície de vidraria seqüência de vis divergente

Vis Latente:	K	P	1	2	1	2	1	0
DÍGITOS:	10°	11°	12°	13°	14°	15°	16°	17°

Considerando as características presentes no veículo em codificação dos nove primeiros caracteres adicionados, a seqüência identificadora de VIS latentes obteve-se a seqüência completa de VIN

CHASSI:	9	B	H	G	B	8	1	3	B	K	P	1	2	1	2	1	0
DÍGITOS:	1°	2°	3°	4°	5°	6°	7°	8°	9°	10°	11°	12°	13°	14°	15°	16°	17°

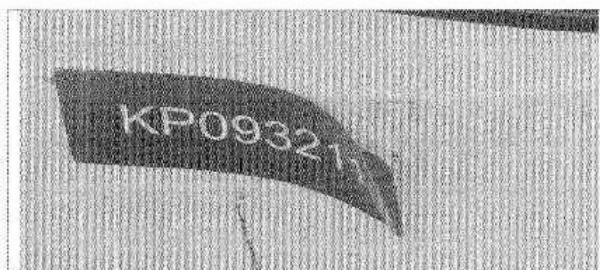
Examinando as **etiquetas**, evidenciou-se, no momento dos exames, que **NÃO** se assemelhavam ao padrão utilizado pelo seu respectivo fabricante, não possuindo propriedade auto destrutiva

Ilustração 7 – ETA (etiqueta auto destrutiva)
