**OCORRÊNCIA E LAUDO DE Nº 01.03.06.082020.019104.**

**LAUDO DE EXAME PERICIAL QUÍMICO METALOGRÁFICO**

Tratava-se de um veículo automóvel da marca/modelo HYUNDAI/HB20, cor cinza, de placa PPO – 1276/ES.

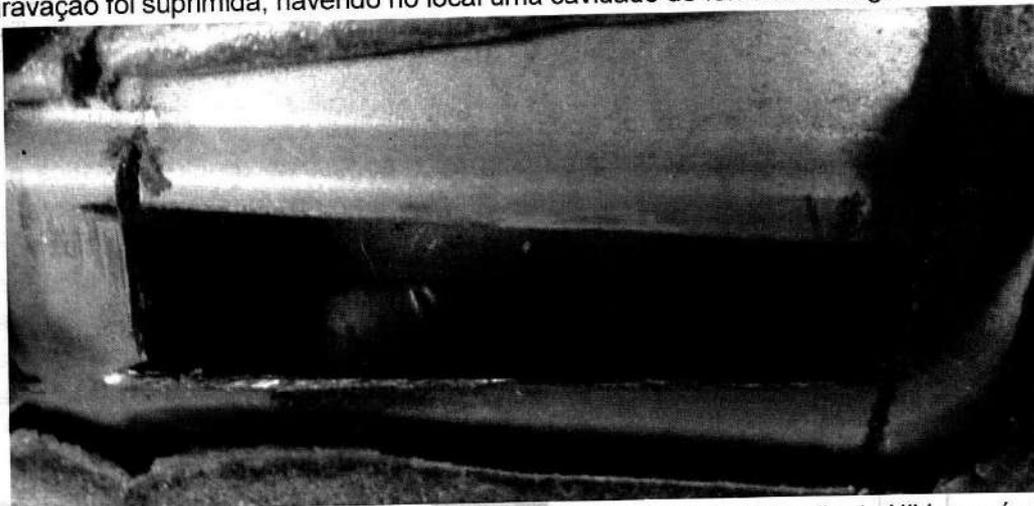
Após a inspeção visual no local da gravação do NIV, travessa do assoalho embaixo do banco do passageiro dianteiro, os Peritos constataram que a referida gravação foi suprimida, havendo no local uma cavidade de formato retangular.

Fotografia ilustrativa 02 – Mostra detalhes do local onde havia a gravação do NIV no veículo.

Em razão do todo apresentado e mediante os elementos materiais encontrados, concluem os Peritos que o veículo automóvel da marca/modelo HYUNDAI/HB20, objeto do presente exame pericial, apresentava **adulteração** pela supressão da peça suporte da gravação do NIV e por meio da remoção da gravação original da Sequência Alfanumérica Identificadora do motor e posterior remarcação de outra sequência alfanumérica, conforme relatado nos itens II – B e II –C deste laudo.

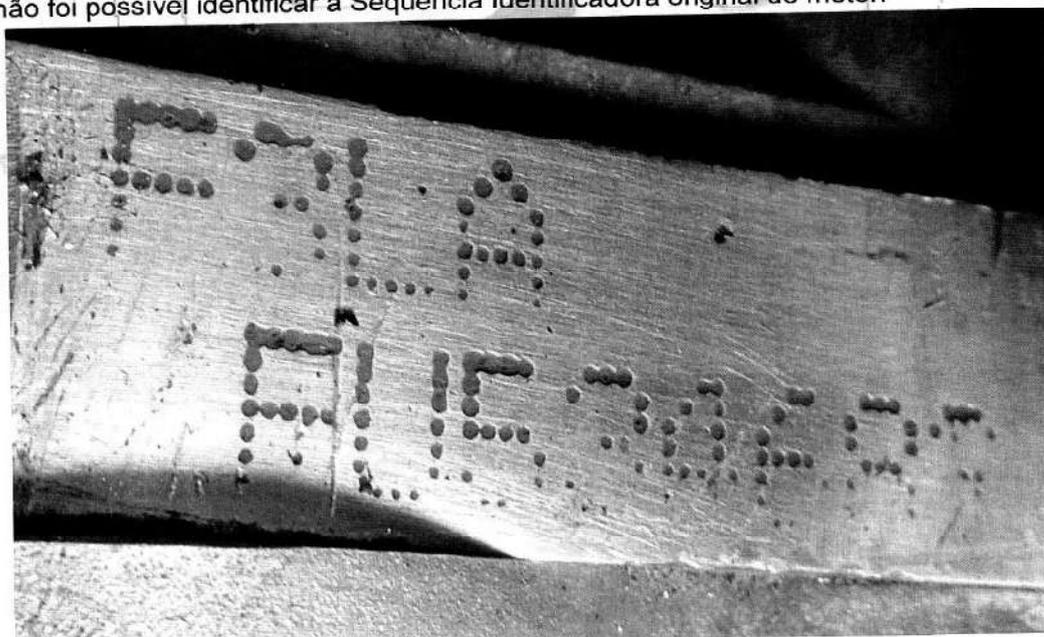
Quanto à gravação da Sequência Alfanumérica Identificadora do Motor, havia no bloco do motor a gravação da seguinte sequência: F3LAFU534683. A peça suporte de tal gravação apresentava vestígios de esmerilhamento, bem como os caracteres ali gravados apresentavam características **divergentes** das utilizadas pelo fabricante. Devido aos danos na peça suporte quando do processo adulterador, não foi possível identificar a Sequência Identificadora original do motor.

Fotografia ilustrativa 03 – Mostra detalhes da gravação adulterada da Sequência Alfanumérica Identificadora do motor presente no veículo.
