**LAUDO DE Nº 01.03.06.052019.11373**

## **LAUDO DE EXAME PERICIAL QUÍMICO METALOGRÁFICO**

#### **A – DO VEÍCULO**

### **B – DO EXAME QUÍMICO METALOGRAFÍCO**

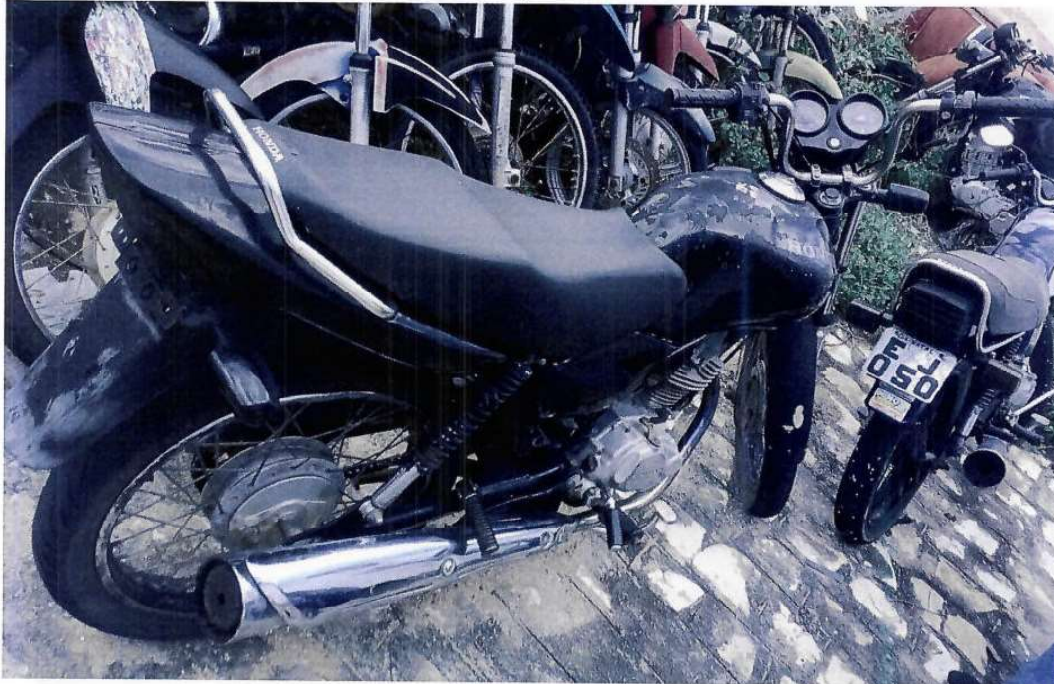
Tratava-se de uma motocicleta da marca/modelo HONDA/CG125, cor predominante preta, que não ostentava a placa de matrícula.

Fotografia ilustrativa 01 – Mostra uma visão geral do veículo.

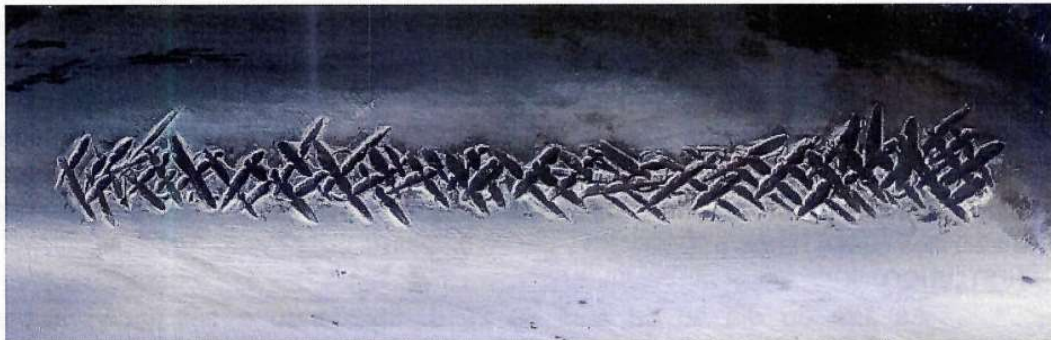
Após remoção da pintura no local específico e adjacências da gravação do NIV (Número de Identificação Veicular), foi observado e constatado pelos Peritos marcas de amolgaduras sobre a peça metálica suporte do NIV, mais precisamente sobre a sequência de caracteres originalmente gravada naquele local, danificado totalmente toda a sequência. Após tratamento mecânico/químico no local e com o auxílio de instrumentos óticos/fotográficos, foi possível visualizar apenas vestígios de uma codificação ali gravada, no entanto, devido aos danos, não foi possível identificá-la.

Fotografia ilustrativa 02 – Mostra detalhes da peça suporte e da gravação do NIV totalmente danificado por amolgaduras.

Conforme relatado no item II-B, não foi possível identificar o NIV (Número de Identificação Veicular) tampouco a codificação identificadora do motor em sua totalidade, devido aos danos perpetrados sobre seus caracteres formadores originais, ficando impossibilitada a identificação/individualização do veículo periciado.

Em razão do todo apresentado e mediante os elementos materiais encontrados, concluem os Peritos que o veículo supracitado (motocicleta HONDA/CG, de cor preta, que não ostentava a placa de matrícula), **apresentava adulteração** no NIV (Número de Identificação Veicular) e na codificação identificadora do motor, por meio da ação de objeto contundente, provocando amolgaduras e danificando permanentemente tais sequências identificadoras, impossibilitando a identificação/individualização do veículo, conforme relatado detalhadamente no item II – B deste laudo.

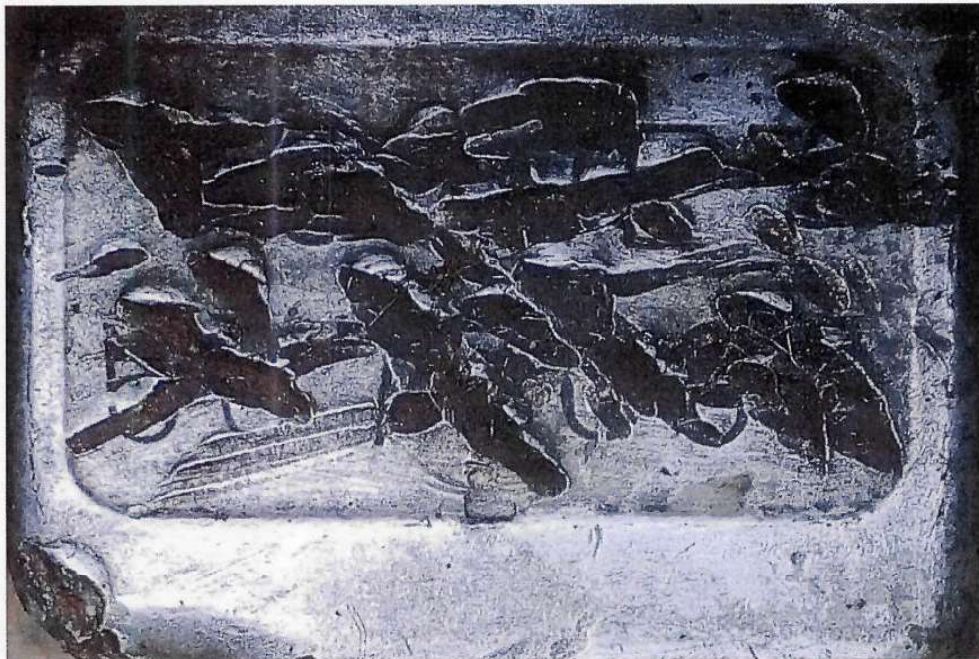
Quanto à codificação identificadora do motor presente no veículo, da mesma forma que NIV, se apresentava danificada por amolgaduras. Após tratamento mecânico/químico no local foi possível visualizar apenas vestígios da codificação original gravada naquela peça, no entanto não foi possível identificar nenhum caractere.

Fotografia ilustrativa 03 – Mostra detalhes da peça suporte e da codificação identificadora do motor totalmente danificada por amolgaduras.
