## LAUDO DE Nº 01.03.06.032022.006502

### LAUDO DE EXAME PERICIAL QUÍMICO METALGRÁFICO

Tratava-se de uma motocicleta da marca/modelo HONDA/NXR 160 BROS, cor preta, que ostentava a placa de matrícula PMC9637/CE.

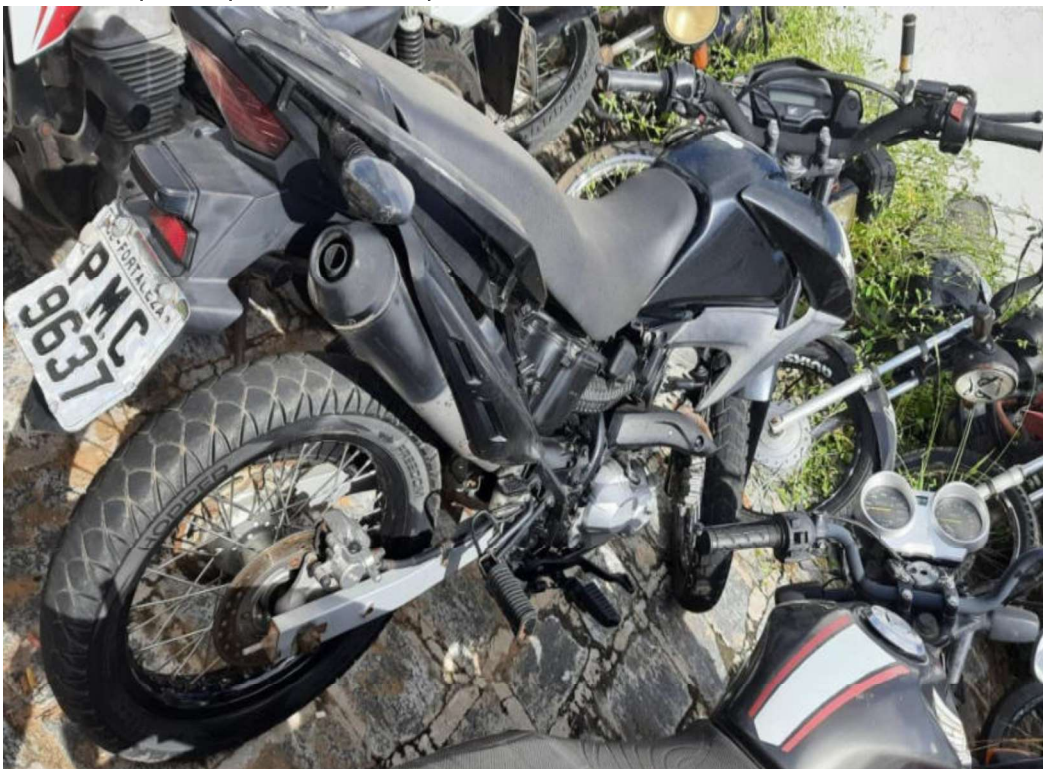
Fotografia ilustrativa 01 – Mostra uma visão geral do veículo.

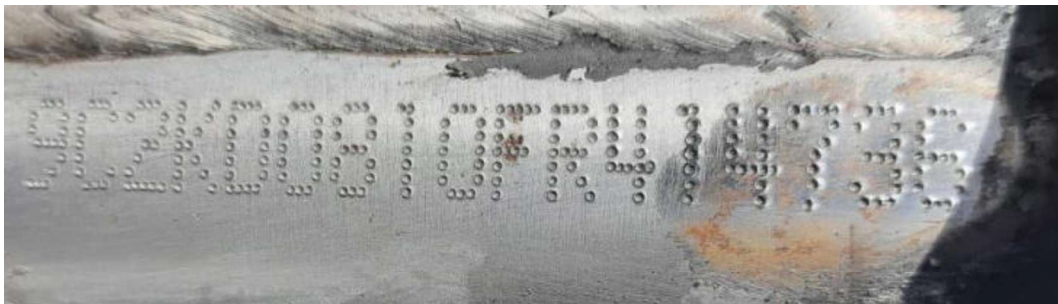
Após remoção da pintura no local específico e adjacências da gravação da sequência alfanumérica identificadora do NIV (Número de Identificação Veicular), foi verificado que a superfície reservada à sua gravação apresentava desgaste na superfície metálica, bem como indícios de remarcação dos cinco últimos caracteres da sequência lá gravada (“9C2KD0810FR414736”). Isso posto, foi aplicado o devido reativo químico no local, e com o auxílio de instrumentos óticos e fotográficos, foram feitas análises sobre a superfície regravada do NIV, no entanto, devido aos danos e remarcações não foi possível visualizar e/ou identificar a gravação original.

Fotografia ilustrativa 02 – Mostra detalhes da gravação do NIV remarcado artesanalmente.

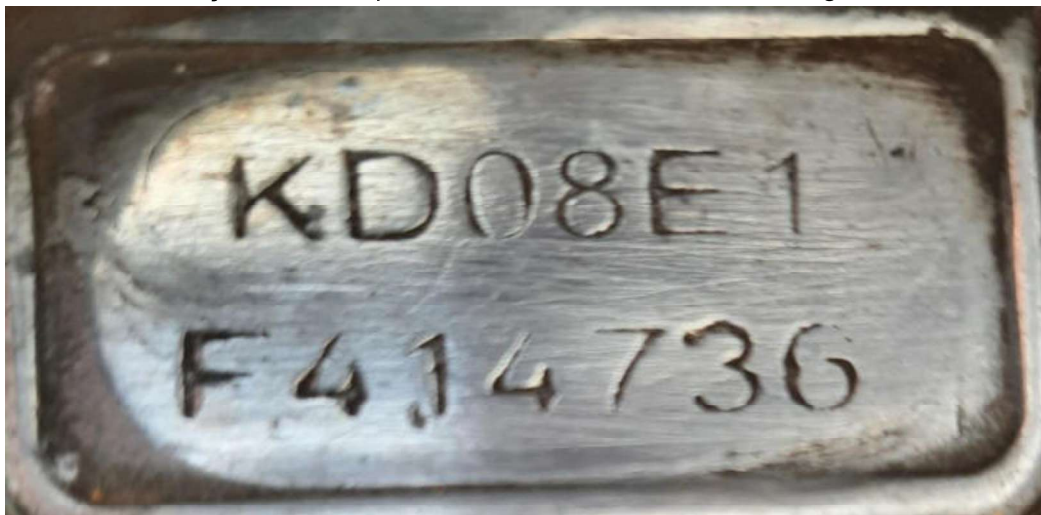
Quanto à codificação identificadora do motor presente no veículo (KD08E1F414736), a mesma apresentava adulteração por remarcação dos caracteres da sequência alfanumérica. Após tratamento mecânico/químico no local, foram feitas análises sobre a superfície regravada do motor, no entanto, devido aos danos e remarcações, não foi possível identificar os caracteres originais.

Fotografia ilustrativa 03 – Mostra detalhes da superfície onde normalmente é gravada a codificação identificadora do motor, bem como os caracteres totalmente remarcados artesanalmente.
