OCORRÊNCIA E LAUDO DE Nº 01.03.06.052018.11354.

LAUDO DE EXAME PERICIAL QUÍMICO METALOGRAFICO

Tratava-se de um veículo automóvel da marca CHEVROLET, modelo CRUZE, cor branca, que apresentava placas de identificação FGE - 2883/SP.

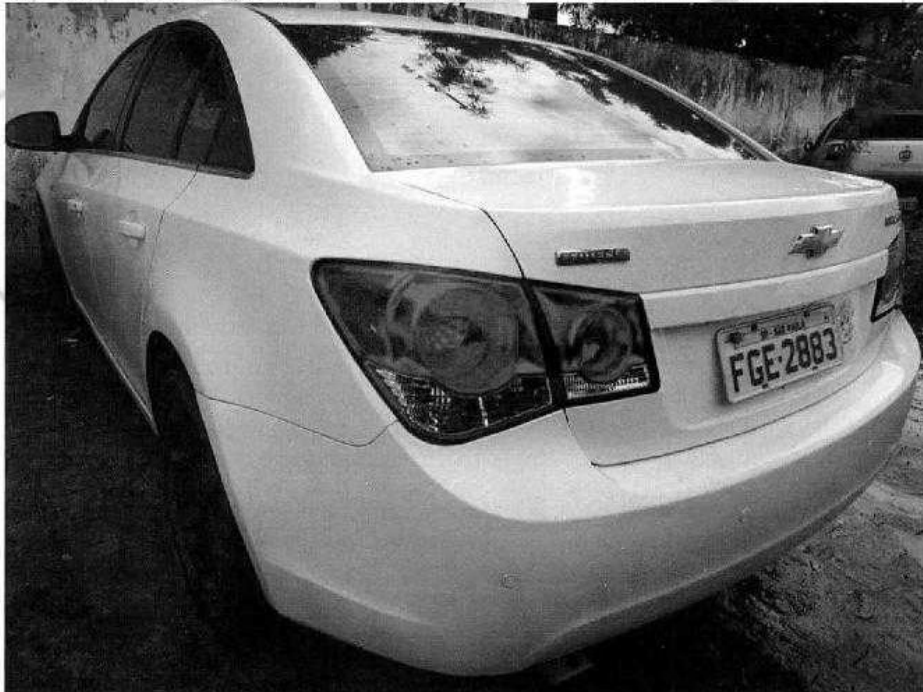
Fotografia ilustrativa de nº 01 – Mostra uma visão geral do veículo.

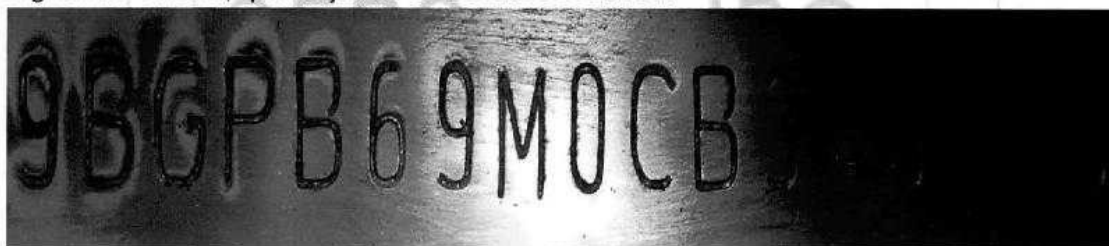
Após uma primeira limpeza no local específico e adjacências da gravação do NIV, os Peritos constataram inicialmente a gravação do seguinte NIV: 9BGPB69M0CB340413.

A superfície de gravação apresentava vestígios de esmerilhamento, bem como todos os caracteres formadores de tal gravação apresentavam características **divergentes** das utilizadas pelo fabricante em veículos desta marca, modelo e ano de fabricação.

Fotografia ilustrativa de nº 02 – Mostra detalhes das gravações do NIV adulterado inicialmente observado no veículo.

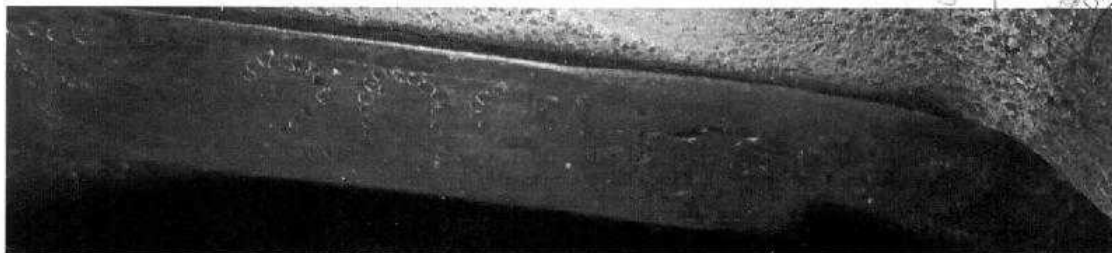
Após limpeza no local específico e adjacências da gravação da Sequência Alfanumérica Identificadora do motor foi observada a seguinte sequência alfanumérica: N18XFF20SH1324. Os peritos constataram que a peça metálica suporte apresentava vestígios de esmerilhamento produzidas por instrumento abrasivo, bem como os caracteres formadores da referida gravação apresentavam características **divergentes** em relação às gravações observadas em motores deste modelo. Devido aos danos no local quando do esmerilhamento não foi possível revelar a gravação original da Sequência Alfanumérica Identificadora do motor.

Fotografia ilustrativa de nº 04 – Mostra em detalhes parte da gravação adulterada da Sequência Alfanumérica Identificadora do motor observada no veículo.
