LAUDO DE Nº 01.03.06.102022.024184

LAUDO DE EXAME PERICIAL DE IDENTIFICAÇÃO VEICULAR

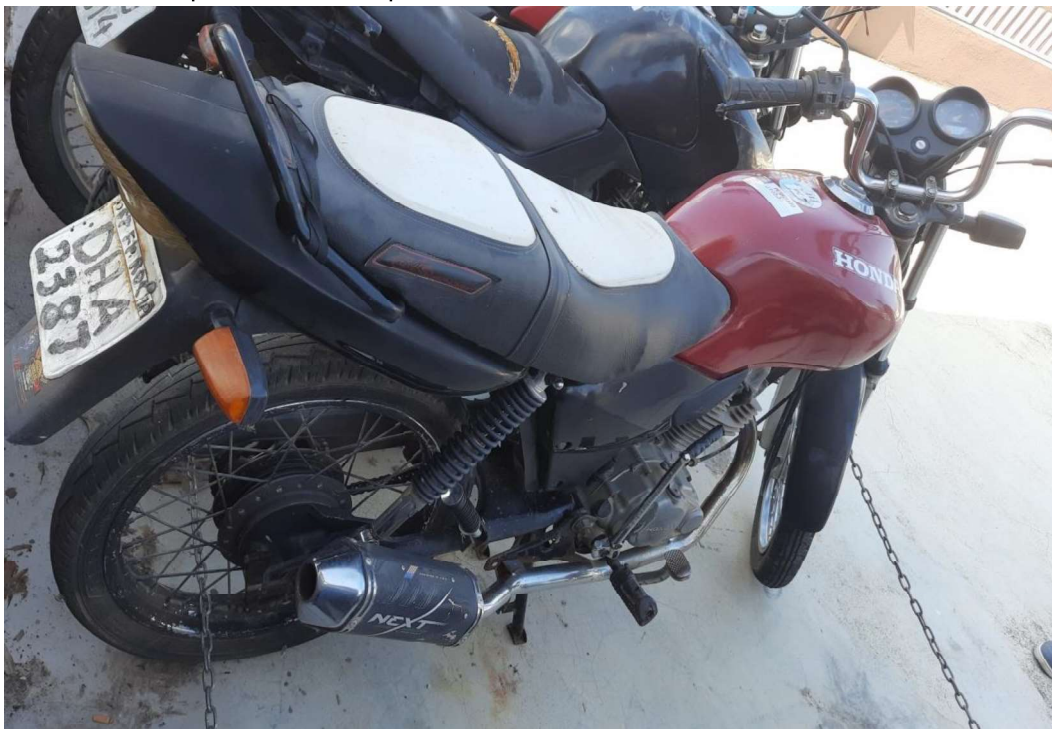
Tratava-se de uma motocicleta da marca/modelo HONDA/CG 125 FAN, cor vermelha, que ostentava a placa de matrícula artesanal DHA2387.

Fotografia ilustrativa 01 – Mostra uma visão geral do veículo.

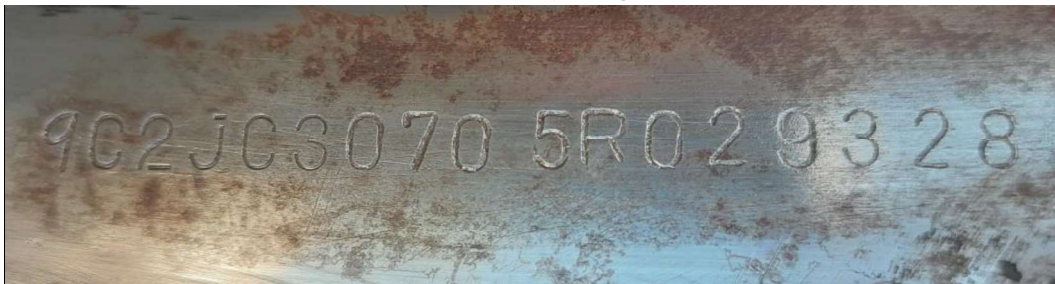
Após remoção da pintura no local específico e adjacências da gravação da sequência alfanumérica identificadora do NIV (Número de Identificação Veicular), foi verificado que a superfície reservada à sua gravação apresentava desgaste na superfície metálica, bem como indícios de remarcação da sequência de caracteres lá gravada (9C2JC30705R029328). Isso posto, foi aplicado o devido reagente químico no local, e com o auxílio de instrumentos óticos e fotográficos, foram feitas análises sobre a superfície regravada do NIV, no entanto, devido aos danos e remarcações não foi possível visualizar e/ou identificar a gravação original.

Fotografia ilustrativa 02 – Mostra detalhes da gravação do NIV remarcado artesanalmente.

Conforme relatado no item II-B, não foi possível identificar o NIV (Número de Identificação Veicular) tampouco a codificação identificadora do motor devido aos danos/remarcações perpetrados sobre seus caracteres formadores originais, ficando impossibilitada a identificação/individualização do veículo periciado.

Em razão do todo apresentado e mediante os elementos materiais encontrados, conclui o perito que o veículo supracitado (motocicleta HONDA/CG125 FAN, de cor vermelha, que ostentava a placa de matrícula artesanal DHA2387) **apresentava adulteração** no NIV (Número de Identificação Veicular) e na codificação identificadora do motor, por meio da remarcação das suas sequências identificadoras, removendo permanentemente as gravações originais e substituindo-as por gravações artesanais, impossibilitando a real identificação/individualização do referido veículo, conforme relatado detalhadamente nos itens II – B e C deste laudo.
