LAUDO DE Nº 01.03.06.082021.021168

LAUDO DE EXAME PERICIAL QUÍMICO METALGRÁFICO

Tratava-se de uma motocicleta da marca/modelo HONDA/CG 150 TITAN, cor preta, que não ostentava a placa de matrícula.

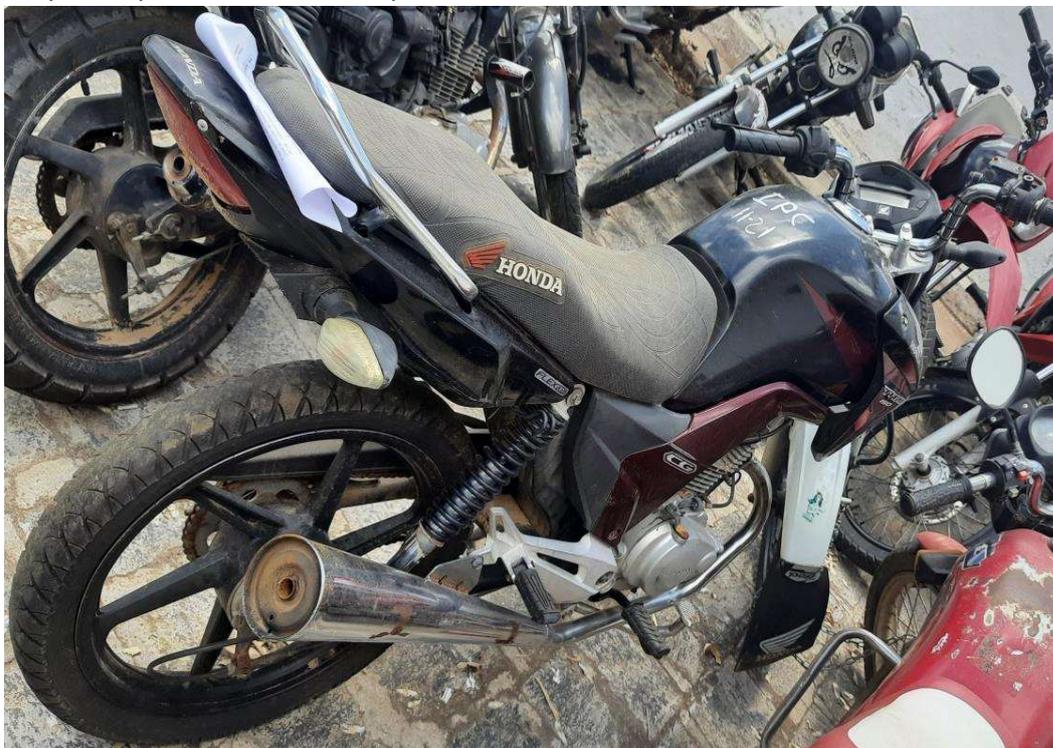
Fotografia ilustrativa 01 – Mostra uma visão geral do veículo.

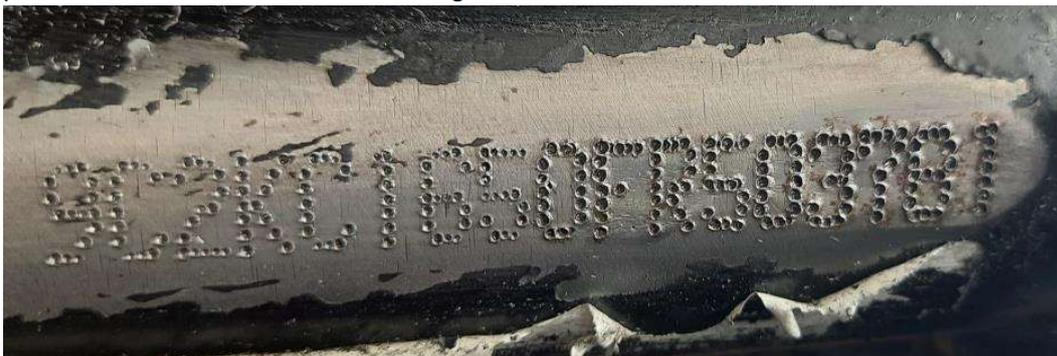
Após remoção da pintura no local específico e adjacências da gravação da sequência alfanumérica identificadora do NIV (Número de Identificação Veicular), foi verificado e constatado pela equipe pericial vestígios de esmerilhamento e indícios de remarcação dos nove últimos caracteres da sequência gravada (“9C2KC1650FR503781”), apresentando os mesmos, características de gravação e morfologia divergentes das utilizadas pelo fabricante. Isso posto, foi aplicado o devido reativo químico no local, no entanto, devido aos danos e remarcações não foi possível identificar os caracteres originais.

Fotografia ilustrativa 02 – Mostra detalhes da gravação do NIV parcialmente remarcado artesanalmente.

Conforme relatado no item II-B, o NIV(Número de Identificação Veicular) encontrava-se com seus últimos caracteres remarcados, impossibilitando a identificação da sequência original, não sendo possível a individualização do veículo

Em razão do todo apresentado e mediante os elementos materiais encontrados, conclui o perito que o veículo supracitado (motocicleta da marca/modelo HONDA/CG 150 TITAN ESD, cor preta, que não portava a placa de matrícula), **apresentava adulteração** no NIV (Número de Identificação Veicular), por meio da remarcação da sua sequência identificadora original, danificando-a permanentemente e impossibilitando a identificação do veículo por este componente. Quanto à codificação identificadora do motor presente no veículo, a mesma se apresentava sem vestígios de adulteração, conforme relatado detalhadamente no item II – B deste laudo.

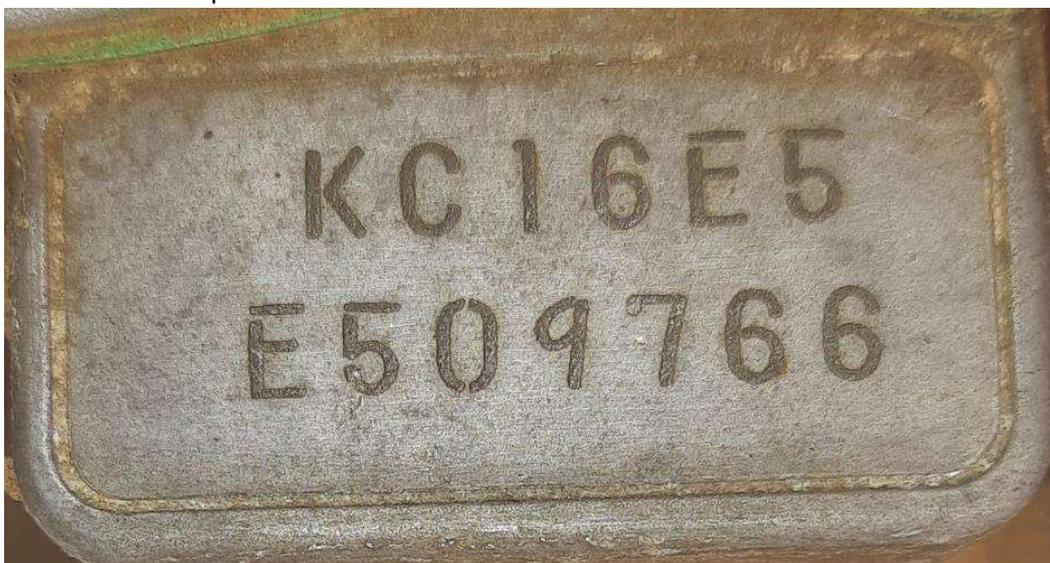
Quanto à codificação identificadora do motor presente no veículo, a mesma se apresentava sem vestígios de adulteração, apresentando os caracteres lá gravados características semelhantes às utilizadas pelo fabricante, ficando assim confirmada a sequência identificadora do motor: KC16E5E509766.

Fotografia ilustrativa 03 – Mostra detalhes da peça suporte e da codificação identificadora do motor.

por este componente. Baseado na codificação original identificada no motor presente no veículo (KC16E5E509766) foi empreendida a devida pesquisa à base nacional da BIN/RENAVAM, finda a qual, associada a esta sequência, chegou-se a um veículo motocicleta da marca/modelo HONDA/CG 150 TITAN ESD, cor preta, ano fabricação/modelo 2014/2014, NIV: 9C2KC1650ER509766, placa OYV6626/PE, **com restrição por ocorrência de roubo/furto.**
